神奈川県逗子市のがけ崩れをふまえた急傾斜地(がけ地)の点検を行う際のポイント

◆がけ崩れの概要

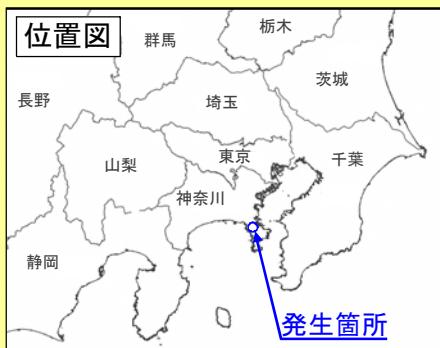
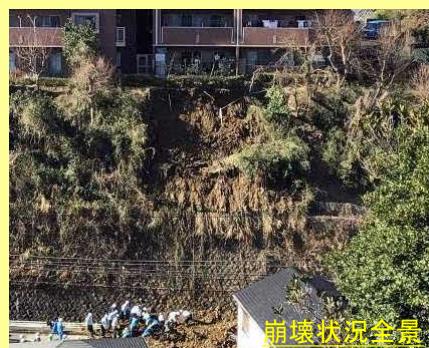
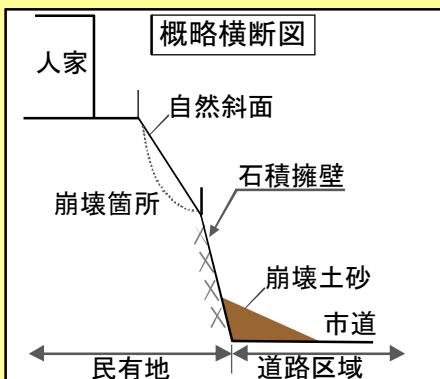
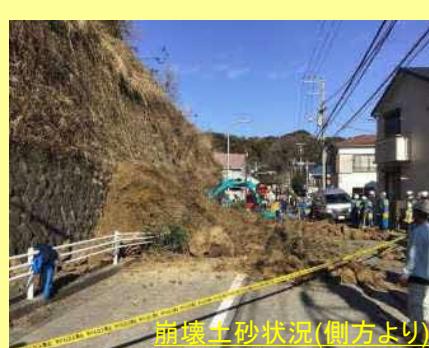
崩壊規模：幅8～9m、長さ8m、深さ1m程度

- 風化した凝灰岩（ぎょうかいがん：火山灰が固まった岩石）が崩落したものと考えられる。
- 植生が貧弱であるうえ、地表温度の変化や風の影響を受けやすく乾燥・湿潤を繰り返し受け易いなどの悪条件が重なったものと推察される。

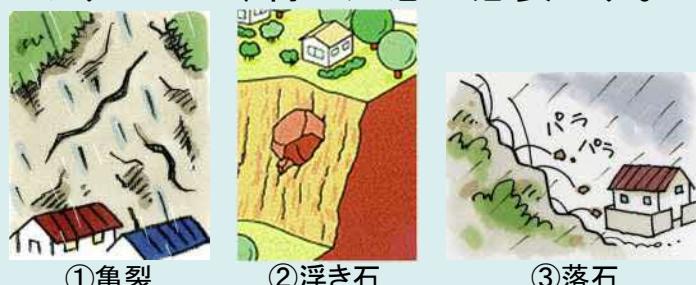
点検時に、①斜面に亀裂や、②浮き石、③落石がある場合は、風化の進行により斜面が不安定になっている可能性があるため注意が必要です。

※植生が貧弱な場合には、風化が進みやすいため、特に注意が必要です。

変状が見られる場合

市町村等に連絡
