令和6年度 温泉配湯管現況調査業務報告書（概要版）

令和7年5月

嬉野市役所 産業振興部 観光商工課

（受託実施機関）株式会社技術開発コンサルタント

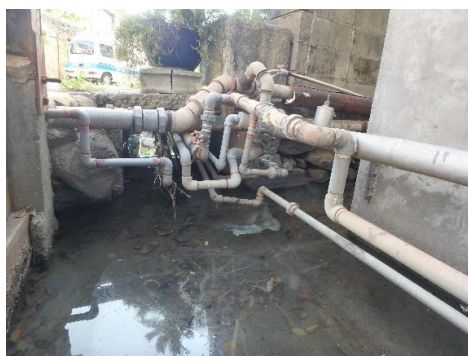
配湯管敷設状況-1（水路内）

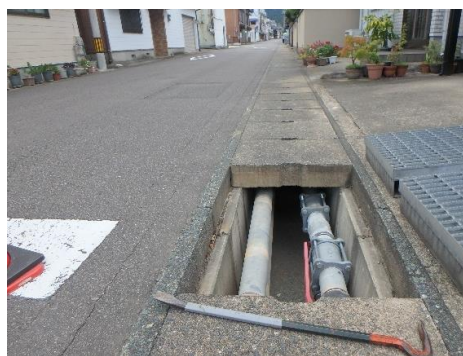
配湯管敷設状況-2（側溝内）

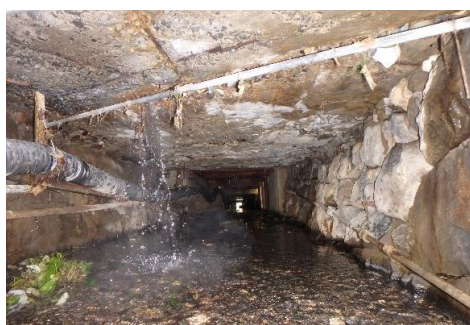
暗渠内枝管からの漏湯発生状況

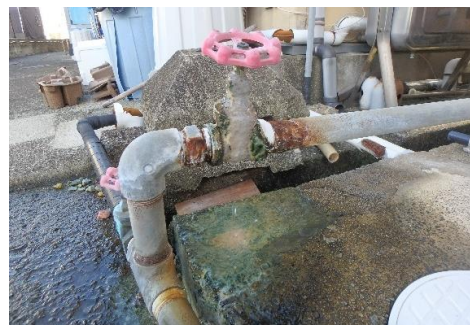
バルブ接続部からの漏湯発生状況

メーター箇所については、メーター自体からの漏湯は見られなかったものの、手前のバルブやストレーナー、配管継手部などで漏湯している箇所が数箇所ありました。

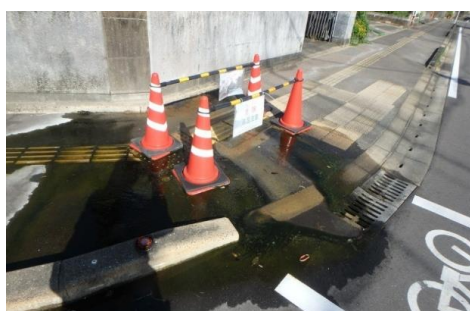
尚、配管埋設部の漏湯において漏湯量が多い傾向が見られましたが、初期段階で発見するために、定期的な漏湯探知機などを用いた調査が望まれます。また、漏湯補修の実施箇所近くで、同じ系統の配管から新たに漏湯が発生するケースが多く見られました。（下写真参照）

配管埋設部からの漏湯発生状況

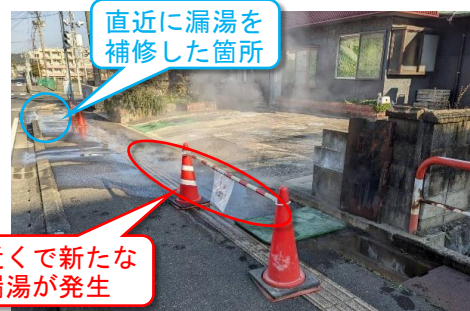
補修実施箇所近くでの漏湯発生状況

したがって、補修を実施した箇所近くの同一系統の配管は、補修後しばらくは注視しておく必要があると言えます。また、補修にあたっては、漏湯箇所だけの部分的な補修で済ますのではなく、老朽化した周りの配管も含めて補修していくことが望ましいと考えられます。
